MUELLER® SUPER CENTURION® 250

Liste de composantes

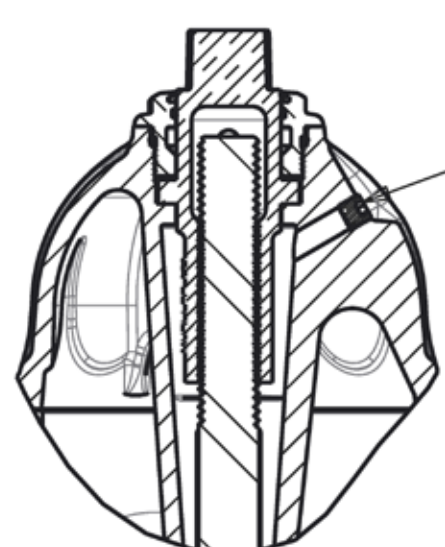
A-7 Bouchon du réservoir à lubrifiant

Rotation de l'image pour illustrer le bouchon du réservoir d'huile

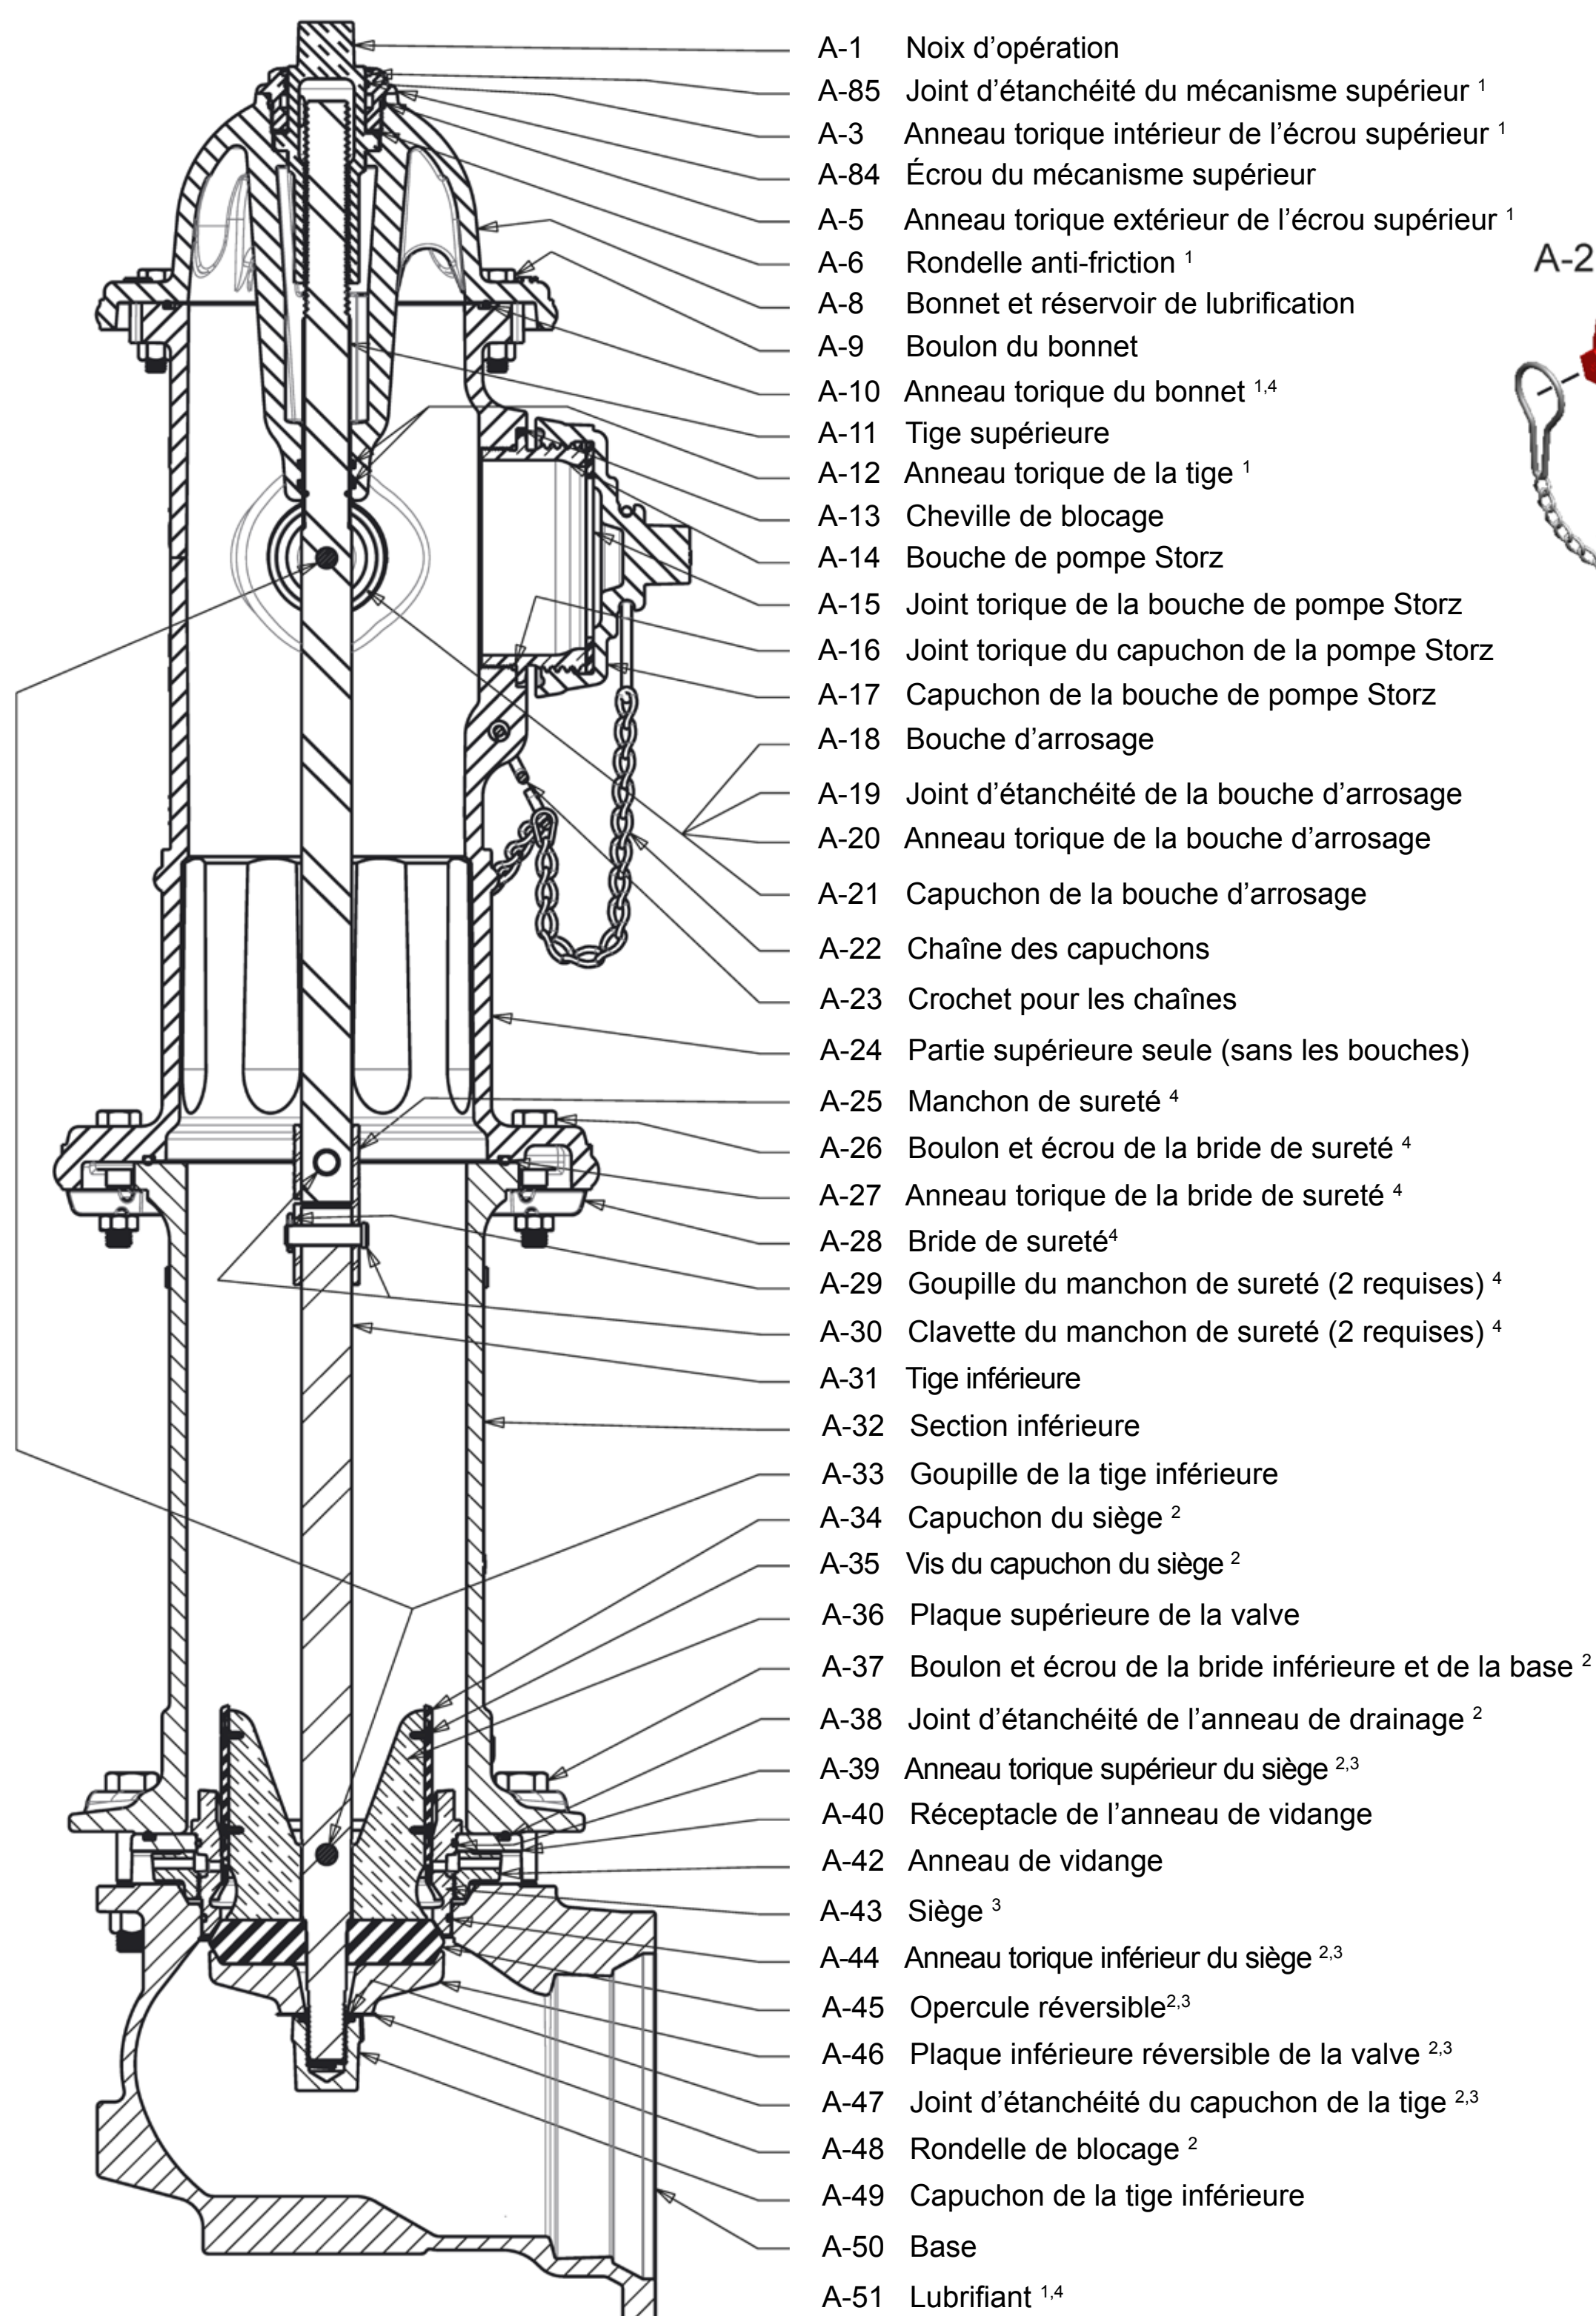
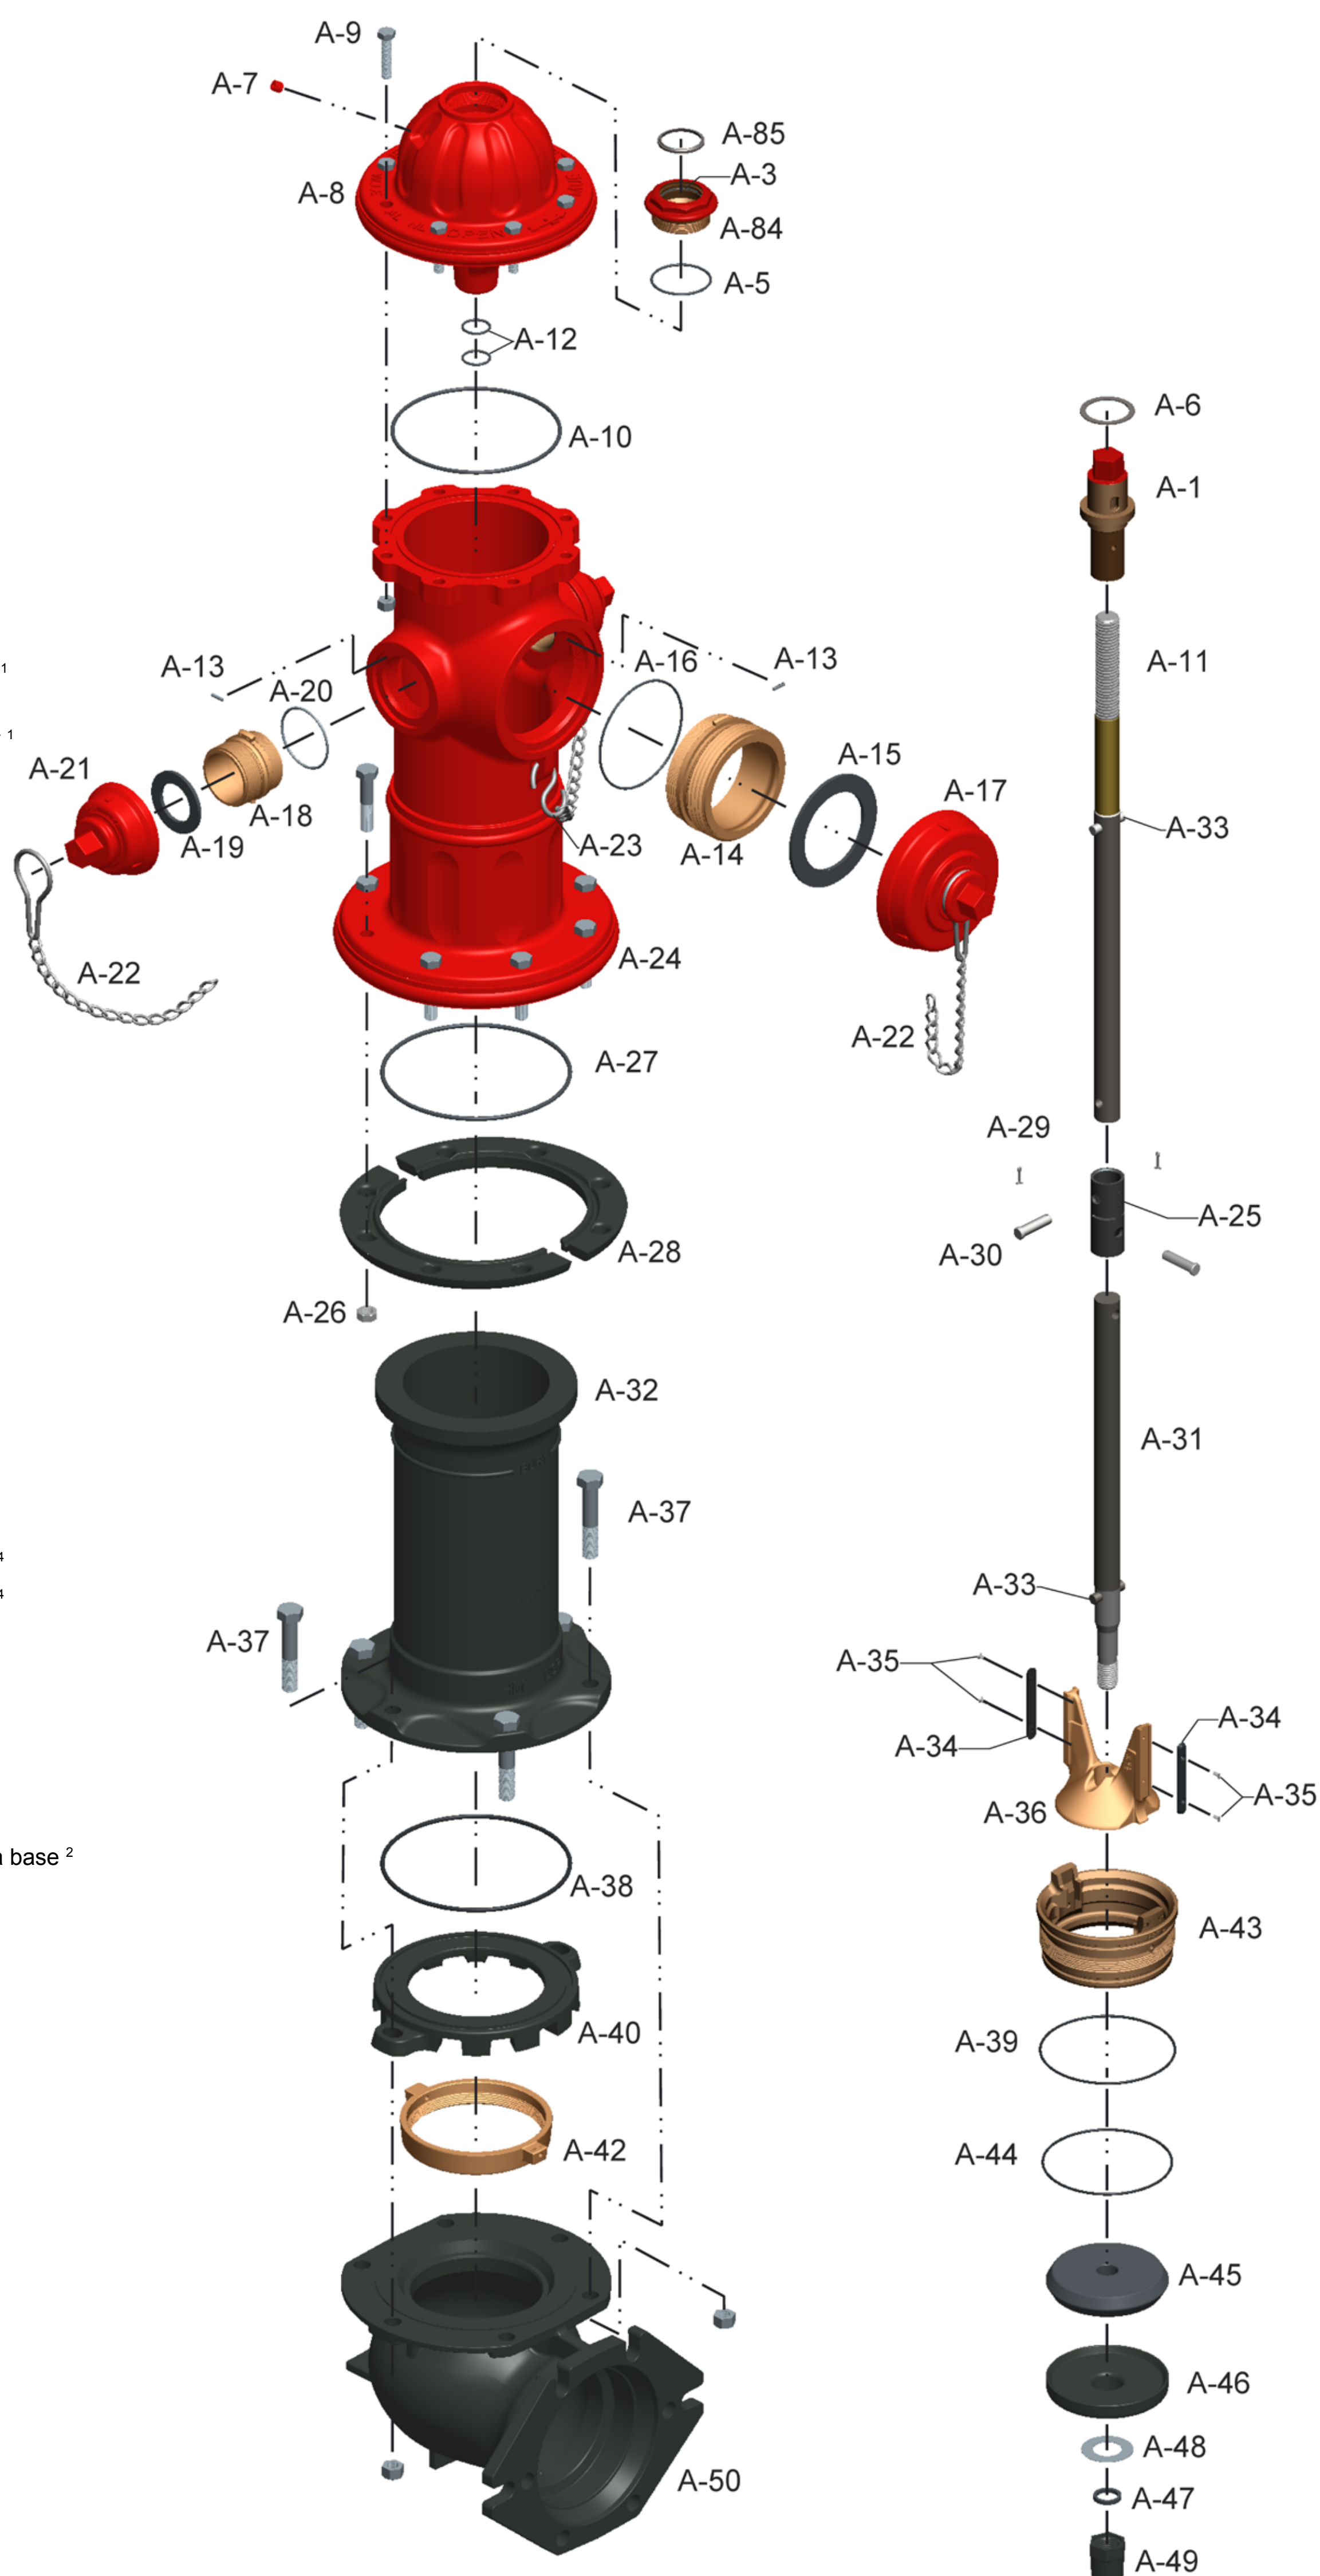
- A-1 Noix d'opération
- A-85 Joint d'étanchéité du mécanisme supérieur ¹
- A-3 Anneau torique intérieur de l'écrou supérieur ¹
- A-84 Écrou du mécanisme supérieur

- A-5 Anneau torique extérieur de l'écrou supérieur ¹
- A-6 Rondelle anti-friction ¹
- A-8 Bonnet et réservoir de lubrification
- A-9 Boulon du bonnet
- A-10 Anneau torique du bonnet ^{1,4}

- A-11 Tige supérieure
- A-12 Anneau torique de la tige ¹
- A-13 Cheville de blocage
- A-14 Bouche de pompe Storz
- A-15 Joint torique de la bouche de pompe Storz

- A-16 Joint torique du capuchon de la pompe Storz
- A-17 Capuchon de la bouche de pompe Storz
- A-18 Bouche d'arrosage
- A-19 Joint d'étanchéité de la bouche d'arrosage

- A-20 Anneau torique de la bouche d'arrosage
- A-21 Capuchon de la bouche d'arrosage
- A-22 Chaîne des capuchons
- A-23 Crochet pour les chaînes
- A-24 Partie supérieure seule (sans les bouches)

- A-25 Manchon de sureté ⁴
- A-26 Boulon et écrou de la bride de sureté ⁴
- A-27 Anneau torique de la bride de sureté ⁴
- A-28 Bride de sureté⁴
- A-29 Goupille du manchon de sureté (2 requises) ⁴

- A-30 Clavette du manchon de sureté (2 requises) ⁴
- A-31 Tige inférieure
- A-32 Section inférieure
- A-33 Goupille de la tige inférieure
- A-34 Capuchon du siège ²

- A-35 Vis du capuchon du siège ²
- A-36 Plaque supérieure de la valve
- A-37 Boulon et écrou de la bride inférieure et de la base ²
- A-38 Joint d'étanchéité de l'anneau de drainage ²

- A-39 Anneau torique supérieur du siège ^{2,3}
- A-40 Réceptacle de l'anneau de vidange
- A-42 Anneau de vidange
- A-43 Siège ³
- A-44 Anneau torique inférieur du siège ^{2,3}

- A-45 Opercule réversible^{2,3}
- A-46 Plaque inférieure réversible de la valve ^{2,3}
- A-47 Joint d'étanchéité du capuchon de la tige ^{2,3}
- A-48 Rondelle de blocage ²

- A-49 Capuchon de la tige inférieure
- A-50 Base
- A-51 Lubrifiant ^{1,4}

- 1 - Pièce disponible dans la trousse de réparation du bonnet
- 2 - Pièce disponible dans la trousse de réparation de la base à joint mécanique
- 3 - Pièce disponible dans la trousse de réparation de l'opercule réversible
- 4 - Pièce disponible dans la trousse de réparation de la bride de sureté
